TESIS - RA 142531

PENGEMBANGAN KUALITAS VISUAL DI KORIDOR JALAN RAYA DARMO SURABAYA BAGI PEJALAN KAKI

PROGRAM MAGISTER
BIDANG KEAHLIAN PERANCANGAN
KOTA JURUSAN ARSITEKTUR
FAKULTAS TEKNIK SIPIL DAN PERENCANAAN
INSTITUT TEKNOLOGI SEPULUH
NOPEMBER SURABAYA
2016

VISUAL QUALITIES DEVELOPMENT AT DARMO STREET CORRIDOR SURABAYA FOR THE PEDESTRIANS

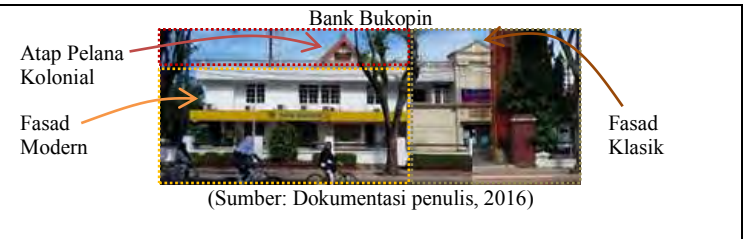
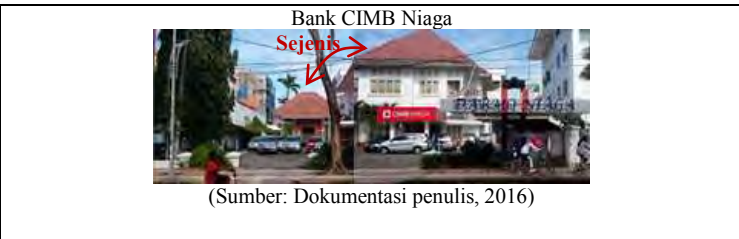
No.	Variabel Fisik	Hasil Analisa Berdasarkan Aspek Kualitas Visual Kota	
1	Kesatuan	<p>Nilai kesatuan bangunan yang kurang memadai dapat ditemukan pada Bangunan Bank Bukopin yang dalam 1 persil lahan terdapat dua jenis fasad bangunan berbeda: fasad yang menutupi bangunan kolonial dan menyisakan siluet atap saja, dan desain fasad baru yang menerapkan gaya bangunan klasik. Sementara itu Bangunan Bank CIMB Niaga terdiri dari massa bangunan utama dan bangunan <i>infill</i> yang mana keduanya memiliki nilai kesatuan karena bentukan serta kemiringan atap, dan adanya elemen sosoran atap yang sekaligus menjadi kanopi bangunan. Hal lainnya yang dapat menjadi pemersatu visual bangunan adalah komponen jendela/lubang ventilasi yang ada di antara listplank atap dan kanopi jendela. Elemen ini banyak diterapkan pada bangunan di zona 3.</p>

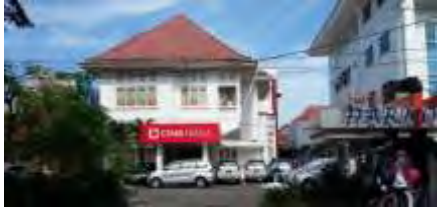
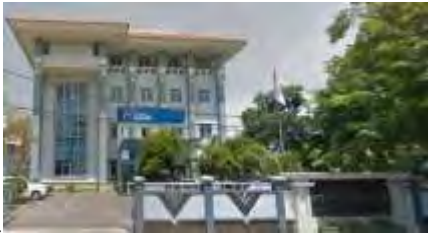
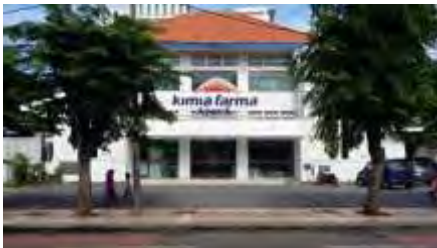
Gambar 4.22 Bangunan-bangunan Kunci Pada Zona 3
(Dokumentasi Penulis, 2016)

Berdasarkan analisa karakteristik koridor yang dilakukan pada zona 3, maka ditentukan bangunan-bangunan kunci berupa Bangunan Hunian no. 44, Bank CIMB Niaga, Bangunan Asuransi Jasindo, dan Apotek Kimia Farma. Bangunan-bangunan ini akan dijadikan dasar untuk mengikat dan meningkatkan karakteristik zona dan koridor secara keseluruhan.

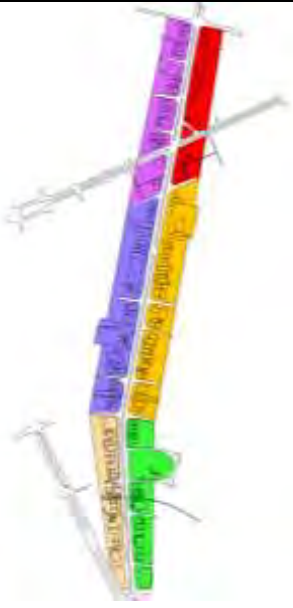
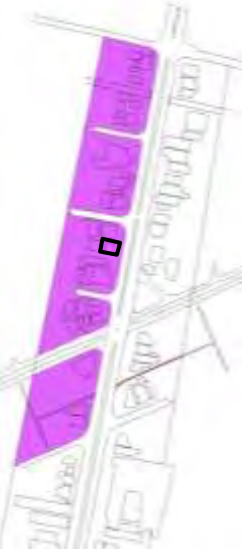
<p>Visualisasi Elemen Pagar</p>  	<p>Pagar yang membatasi bangunan ini berupa struktur rangka yang ditumbuhi tanaman rambat hingga mencapai ketinggian 1,8m. Tingkat kerapatan tanaman tersebut cukup tinggi sehingga mengurangi transparansi bangunan, apalagi dengan adanya deretan vegetasi tanaman di balik pagar.</p>

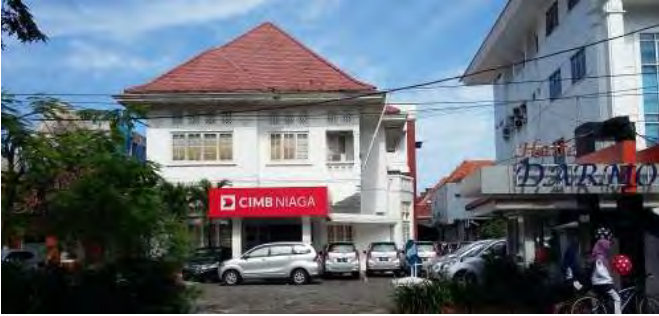
<p>Foto (Sumber: Dokumentasi Penulis, 2016)</p>		<p>Identifikasi Bangunan</p> <p>Alamat: Jl. Raya Darmo no. 26, Tegalsari</p> <p>Fungsi: Bank CIMB Niaga</p> <p>Klasifikasi Cagar Budaya: -</p> <p>Aspek Referensi Jendela, Pintu, Ventilasi, Balkon</p>
<p>Nilai Bangunan</p> <p>Bangunan 2 lantai ini memiliki perpaudan orientasi horisontal-vertikal yang dibentuk dari komponen fasad bangunannya. Sebagai bangunan bank, hanya elemen penanda bangunan yang membantu identifikasi fungsinya, selain hal tersebut bangunan ini masih menjaga keaslian komponen jendela, pintu, detil ventilasi dan masih menghasilkan visual bangunan hunian peninggalan kolonial Belanda apabila tidak ada elemen <i>signage</i>. Keaslian komponen-komponen ini menghasilkan nilai signifikansi estetika bangunan yang tidak banyak merubah fasad untuk kebutuhan aktivitas bank dimana kebutuhan tersebut dipenuhi dengan adanya <i>infill building</i> yang tersembunyi di belakang bangunan utama.</p>

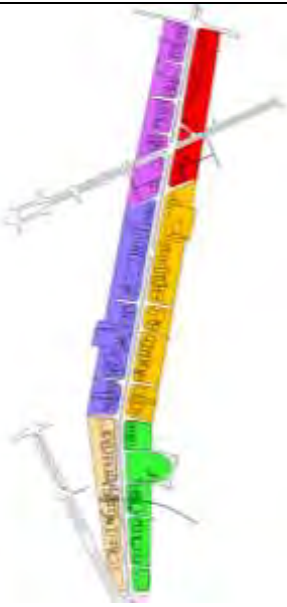
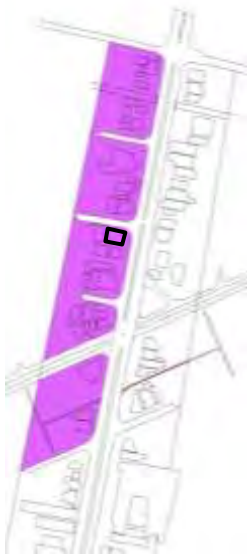
<p>Visualisasi Elemen Pagar</p>

<p>Bank Niaga yang telah memiliki sistem pengamanan khusus menyebabkan elemen pagar bangunannya hanya sebagai pembatas fisik lahan dan pembatas visual dengan desain pagar serendah 0,8 meter dan area vegetasi didepannya. Pembatas aksesnya hanya berupa untai rantai untuk mencegah kendaraan melintasi persil lahan.</p>

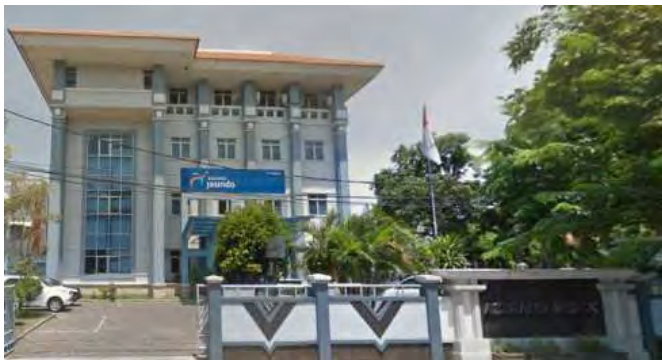
<p>Identifikasi Bangunan</p> <p>Alamat: Jl. Raya Darmo no. 24, Tegalsari</p> <p>Fungsi: Kantor Asuransi Jasindo</p> <p>Klasifikasi Cagar Budaya: -</p>
<p>Foto (Sumber: Google Street View, Okt 2014)</p>		<p>Aspek Referensi Bentukan Atap, Kolom, Podium, Balkon</p>
<p>Nilai Bangunan</p> <p>Bangunan komersial kantor ini memiliki komponen-komponen fasad yang telah mengikuti kesinambungan lingkungan sekitarnya. Dengan skala 4 lantai, bangunan kantor ini memiliki siluet seperti bangunan kanan-kirinya berkat penggunaan atap perisai dan dengan kekayaan komponen fasad seperti detil kolom, podium serta elemen balkon. Signifikansi estetika yang telah dimiliki perlu untuk diapresiasi karena turut mendukung terbentuknya harmonisasi lingkungan konservasi.</p>

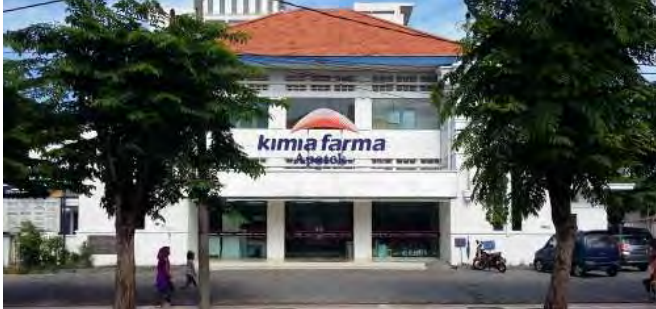
<p>Foto (Sumber: Dokumentasi Penulis, 2016)</p>		<p>Identifikasi Bangunan</p> <p>Alamat: Jl. Raya Darmo no. 2-4, Tegalsari</p> <p>Fungsi: Apotek Kimia Farma</p> <p>Klasifikasi Cagar Budaya: -</p> <p>Aspek Referensi Bentuk Atap, Ventilasi, Balkon, Jendela</p>
<p>Nilai Bangunan</p> <p>Bangunan cagar budaya ini sejak masa kolonial Belanda telah berfungsi sebagai <i>Rathkamp & Co Apothekers</i> dan dikenal secara lokal sebagai <i>Darmo Aphoteek</i>. Kondisi pada tahun 2016 hanya memiliki perbedaan dihilangkannya podium lantai dasar dan berubahnya elemen <i>fascia</i> pada kanopi utama bangunan. Selebihnya komponen bangunan ini masih menjaga keasliannya, bahkan tetap memiliki identitas <i>signage</i> yang asli walaupun dicat putih untuk berbaur dengan latar belakang dindingnya. Dengan nilai signifikansi sejarah dan estetika tersebut bangunan ini dapat dijadikan referensi dalam penataan lingkungan Darmo yang harmonis.</p>

<p>Elemen pembatas bangunan tidak ditemukan pada muka bangunan utama, namun berada di area samping lahan. Pagar berupa bilah vertikal setinggi 1,8 meter yang berada diatas podium pagar sehingga menciptakan transparansi yang tinggi bagi pejalan kaki.</p>

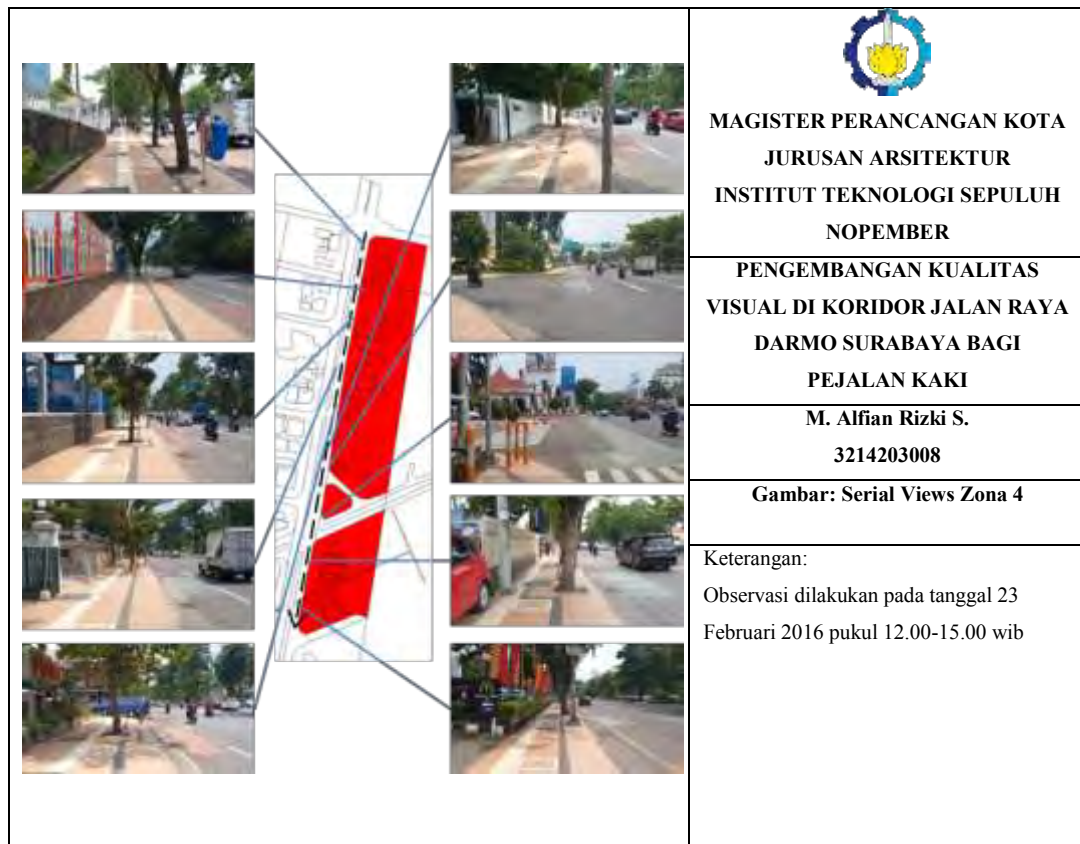
Gambar 4.23 Serial Views Zona 4
(Olahan Penulis, 2016)

Observasi yang dilakukan pada zona 4 menunjukkan kondisi jalur pejalan kaki yang tersedia memiliki desain yang konsisten dan sejenis dengan zona-zona lainnya. Kondisi yang ada tergolong baik karena material yang dipilih tidak mudah licin, dilengkapi dengan jalur bagi tuna netra dan terdapat pola-pola dekoratif. Patut diperhatikan bahwa jalur penuntun tuna netra terputus di beberapa lokasi dan rute yang tersedia tidak lurus sejajar jalan namun berkelok-kelok saat ada lubang inspeksi saluran air (*manhole*). Kerusakan tegel lantai lebih sering ditemukan di dekat ramp, berkaitan dengan aktivitas lintasan kendaraan yang keluar masuk persil lahan di zona 5. Kerusakan juga ditemukan di sekitar pohon peneduh dimana kekuatan pergerakan akar menyebabkan pohon yang tidak dilengkapi kisi batang pohon (*tree grates*) lebih rentan mengalami kerusakan. Seperti zona 1, arus lalu lintas yang melintasi zona 4 volumenya banyak bergantung dari lampu lalu lintas di sisi utara sehingga tidak terjadi arus yang

konstan dan banyak mengalami penumpukan volume kendaraan di lampu lalu lintas menuju Jl. RA Kartini.

Pejalan kaki yang dijumpai pada saat observasi terdapat sebanyak 4 orang berjalan ke arah utara, 2 lainnya menuju ke selatan dan 1 petugas kebersihan yang menarik gerobak sampah. Sementara itu ditemukan juga 1 sepeda motor lawan arus menggunakan jalur pejalan kaki di zona ini. Lebar jalan raya Darmo sebesar 9 meter dengan 3 lajur untuk kendaraan bermotor dan $\frac{1}{2}$ lajur lainnya sebagai jalur sepeda yang menerus dengan jalan aspal. Pohon yang ditanam sebagai peneduh jalur pejalan kaki memiliki interval sebesar 3-5 meter dan tidak secara konstan ditemui karena beberapa lokasi memerlukan ruang untuk akses kendaraan parkir di dalam persil lahan maupun saat di atas saluran air kota. Jarak deretan vegetasi ini dari tepi lahan adalah sebesar 1,5 meter di seluruh zona 4, kecuali di area Monumen Perjuangan Polri yang elemen vegetasinya hanya terdapat di dalam lahan monumen saja.

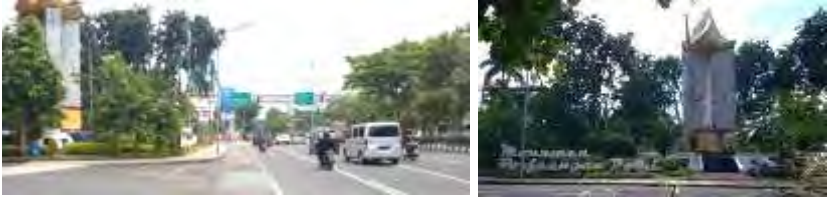
No	Hasil Analisa Koridor Berdasar Aspek Pejalan Kaki
1	<p data-bbox="368 349 536 383"><i>Imageability</i></p> <ul data-bbox="419 387 1378 667" style="list-style-type: none"> ○ Untuk zona 4 yang arah perjalanannya berawal dari utara terdapat transisi dalam pergantian wilayah CBD pusat kota menuju ke situs cagar budaya Darmo. Hal ini menyebabkan permulaan imajibilitas bagi pejalan kaki banyak ditemukan di <i>node</i> Jl. Polisi Istimewa dengan struktur Monumen Perjuangan Polri. Kehadiran monumen di area terbuka yang 3 sisinya dikelilingi jalan memaksimalkan visibilitas langsung terhadap objek. <div data-bbox="454 701 1284 898">

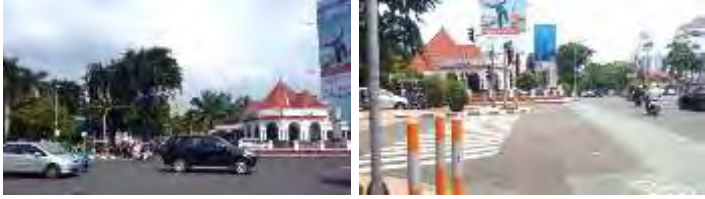
</div> <ul data-bbox="419 965 1378 1167" style="list-style-type: none"> ○ Struktur bangunan lain yang dapat membangkitkan imajibilitas juga berada di tikungan jalan, berada setelah Monumen Perjuangan Polisi. Sebagai bangunan pojok, Bank Jatim memiliki fasad tambahan yang bentukannya menjadi pelengkap kesatuan <i>street pictures</i> bersama Graha Wismilak karena menghadap ke nodes yang sama. <div data-bbox="515 1200 1222 1397">

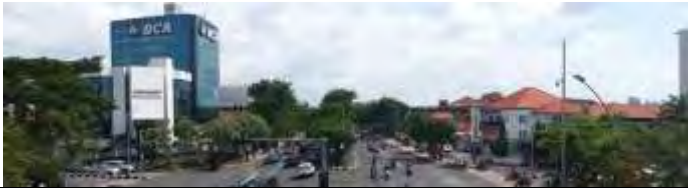
2	<p data-bbox="368 1453 504 1487"><i>Enclosure</i></p> <ul data-bbox="419 1491 1378 1727" style="list-style-type: none"> ○ Bidang pembatas visual koridor bagi pejalan kaki dibentuk oleh perpaduan elemen pagar bangunan dan deretan pohon di jalur pejalan kaki dan pembatas visual juga mencapai ke deretan pohon di jalur pejalan kaki pada sisi seberangnya namun terputus di tengah akibat deretan vegetasi di median jalan berfungsi juga sebagai bidang <i>enclosure</i>. <div data-bbox="523 1794 1214 1980">

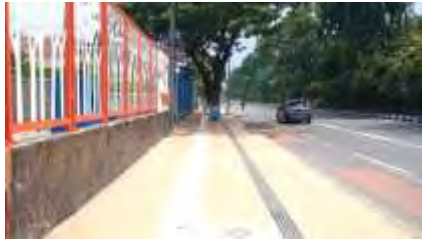
<ul style="list-style-type: none"> ○ Dalam lingkup lingkungan pejalan kaki <i>enclosure</i>nya dibentuk dari dua ruang enclosure tersendiri: mulai pagar bangunan hingga deretan pohon di tengah jalur pejalan kaki / jalur tuna netra merupakan pembatas fisik (d:h dari 1:1 hingga 1:2 tergantung dari ketinggian pagar dan kehadiran batang pohon), dan dari deretan pohon / jalur tuna netra di tengah jalur pejalan kaki hingga deretan pohon di median jalan raya Darmo merupakan pembatas maya (d:h mencapai 1:1).

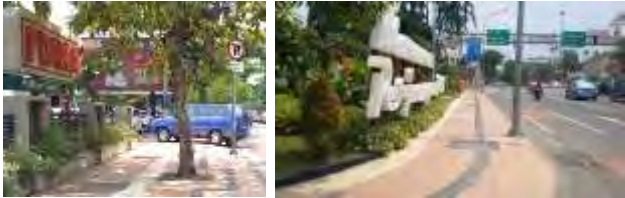
3	<p><i>Human Scale</i></p> <ul style="list-style-type: none"> ○ Hanya sebagian kecil penanda yang ditemui pada zona 4 ditujukan bagi skala manusia dan kecepatan berjalan manusia. Elemen signage yang ada didominasi dimensi dan skala yang ditujukan untuk dapat dilihat oleh pengendara kendaraan dalam waktu singkat dan dari jarak yang jauh. Hal ini menyebabkan pengamat yang berjalan kaki kewalahan menerima dampak visual apabila dibandingkan dengan skala manusia. <div style="display: flex; justify-content: space-around; align-items: flex-end;"> <div style="text-align: center;">

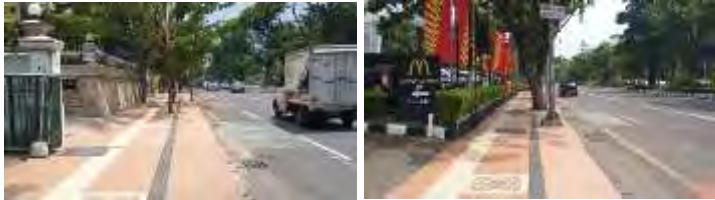
<p>Variasi bentukan dan fungsi pada zona 4</p>
6	<p><i>Coherence</i></p> <ul style="list-style-type: none"> ○ Konsistensi tatanan visual pada zona 4 lebih banyak dibentuk oleh lingkungan pejalan kaki, dimana elemen seperti jenis material, pola, warna jalur pejalan kaki, serta elemen vegetasi jalan yang hadir secara konstan. <div data-bbox="432 719 1150 918">

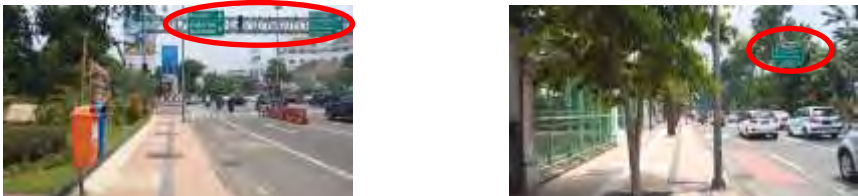
</div>
7	<p><i>Legibility</i></p> <ul style="list-style-type: none"> ○ Terdapat beberapa elemen fisik yang bisa memudahkan pejalan kaki untuk memahami persepsi arah dan lokasi dengan cara dijadikan sebagai titik referensi pada zona 4. Elemen tersebut adalah penanda arah dan nama lokasi, maupun penanda lainnya yang menunjukkan posisi fasilitas ruang kota tertentu seperti adanya <i>zebra cross/pelican cross</i>. <div data-bbox="395 1800 1256 2000">

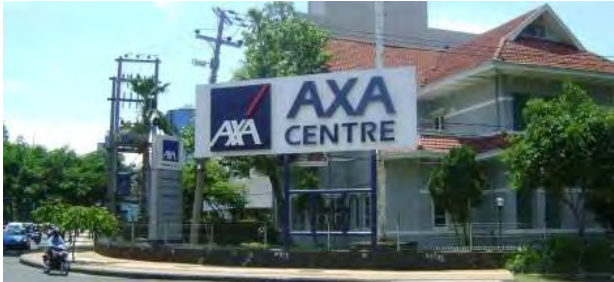
</div> <p>Foto (Sumber: https://www.plasma-outdoor.com)</p>		<p>Identifikasi Bangunan</p> <p>Alamat: Jl. Raya Darmo no. 32-38, Tegalsari</p> <p>Fungsi: Kantor PT. Axa Financial Indonesia</p> <p>Klasifikasi Cagar Budaya: B</p> <p>Aspek Referensi</p> <p>Dormer Atap, Detil Sosoran, Cornice Podium</p>
<p>Nilai Bangunan</p> <p>Bangunan pojok ini merupakan salah satu peninggalan dari kompleks bangunan-bangunan kolonial di jalan <i>Coenstraat</i>, berhadapan dengan perempatan Graha Wisnilak saat ini. Walau telah beralih fungsi, fasad yang dimiliki bangunan kantor 2 lantai ini masih mempertahankan berbagai ciri langgam kolonial. Ditemukan berbagai elemen dekorasi seperti dormer pada ujung atap, detil konsol pada sosoran atap, penggunaan atap sebagai kanopi lantai 1, permainan <i>cornice</i> sebagai pembatas podium bangunan, maupun desain kusen jendela dan pintunya. Hal-hal tersebut yang menghadirkan nilai signifikansi berupa nilai estetika bagi bangunan kantor ini.</p>

<p>Pagar yang digunakan untuk membatasi perimeter bangunan ini setinggi 1,8 meter, separuh bagian bawah berupa podium batu yang dilanjutkan dengan jalinan metal yang menjadikan pagar ini memiliki tingkat transparansi yang tinggi. Walau bukan bagian dari desain, bagian atas pagar diberikan tambahan kawat-kawat berduri untuk menghindari pagar dipanjat dari luar.</p>

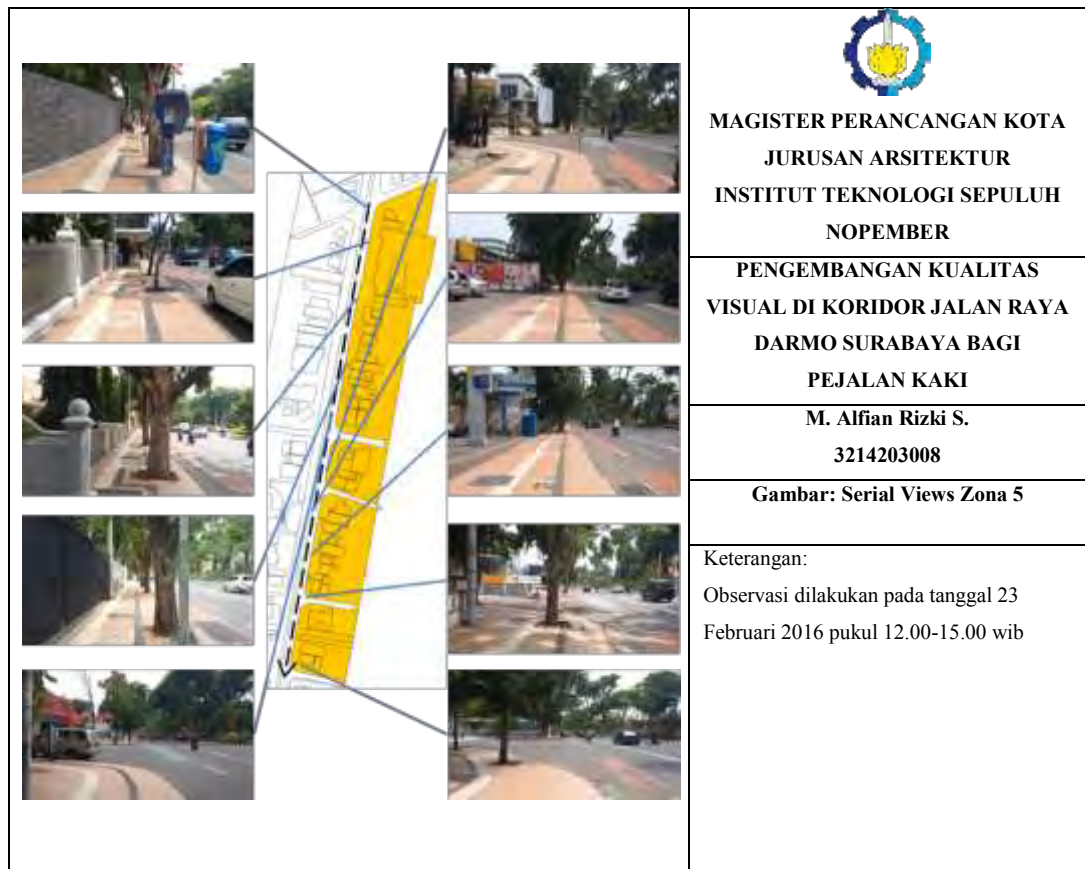
Gambar 4.26 Serial Views Zona 5
(Olahan Penulis, 2016)

Jalur pejalan kaki yang ditemukan pada zona 5 memiliki jenis yang sama dengan zona-zona sebelumnya. Tidak banyak kerusakan material lantai yang ditemui kecuali pada 1 lokasi dengan tegel terkelupas dan membahayakan pejalan kaki. Selain itu jalur pejalan kaki telah dilengkapi dengan penuntun tuna netra walau kondisinya banyak berkelok menghindari deretan pohon yang ada di tengah jalur. Kondisi volume lalu lintas yang melintasi zona 5 banyak disuplai dari arah utara dan ditambah dengan kendaraan yang berasal dari putaran balik di depan Sekolah Santa Maria maupun dari jalan kolektor di sisi timur seperti Jl. Mojopahit, Jl. Bintoro, Jl. Comal, Jl. Kapuas dan Jl. Bengawan sehingga volume kendaraan yang konstan sering dijumpai. Ketinggian bangunan yang diamati pejalan kaki di zona ini banyak didominasi bangunan bertingkat rendah (1-2 lantai) dimana bangunan yang memiliki visual kuat untuk menarik perhatian

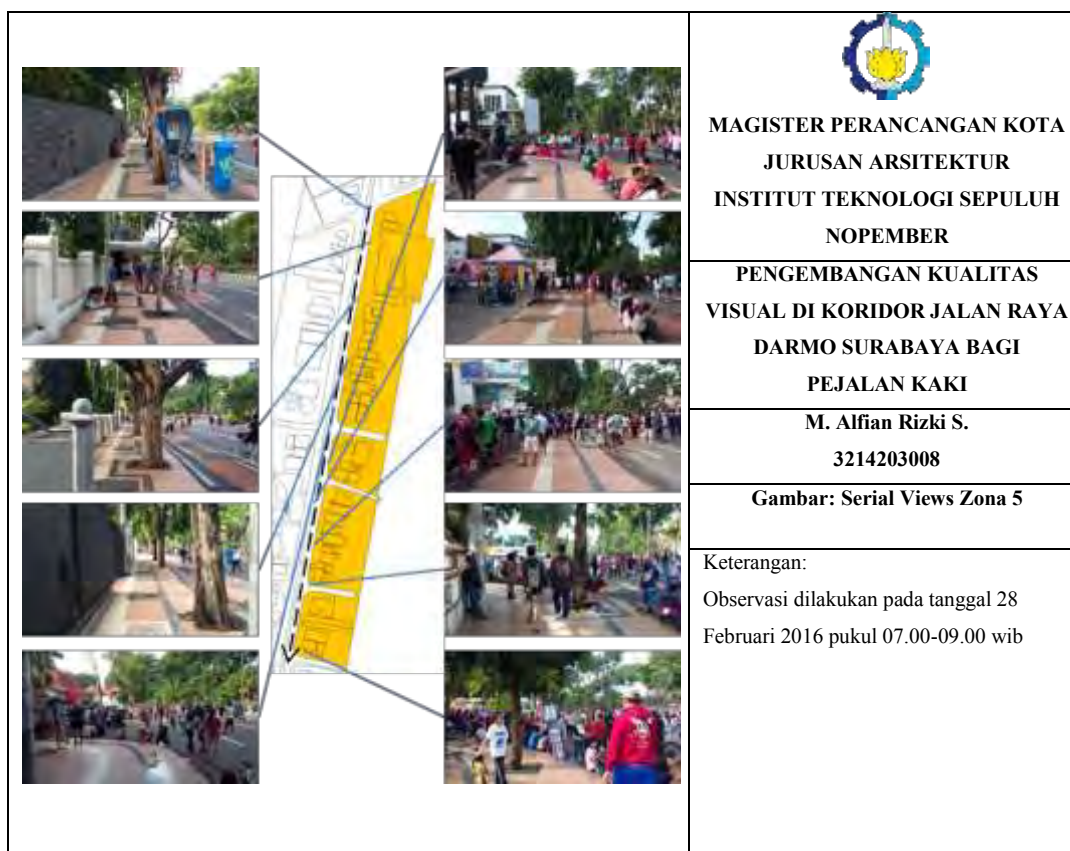
Gambar 4.27 Serial Views Zona 5
(Olahan Penulis, 2016)

Pada saat observasi hanya dijumpai 3 pejalan kaki menuju ke utara, 2 pejalan kaki ke arah selatan, dan 4 orang menunggu di halte. Sementara itu ditemukan juga 2 orang yang memanfaatkan jalur pejalan kaki sebagai tempat parkir dan menunggu diatas sepeda motor. Lebar jalan raya Darmo sebesar 9 meter dengan 3 lajur untuk kendaraan bermotor dan $\frac{1}{2}$ lajur lainnya digunakan untuk pengguna sepeda. Baik halte Darmo St Maria maupun halte Darmo tidak dilengkapi dengan lajur tambahan untuk transit kendaraan umum sehingga memanfaatkan bahu jalan berupa lajur untuk sepeda. Elemen vegetasi berupa deretan pohon yang ditanam di tengah jalur pejalan kaki tidak memiliki jarak yang konstan, namun pada beberapa lokasi jarak yang umum dijumpai adalah 3-5 meter antar pohon sehingga teduhan bagi pejalan kaki tidak tersedia secara menerus.

Pada saat dilaksanakan acara CFD, sebagian besar pengunjung memilih untuk berjalan kaki mendatangi pusat-pusat kegiatan yang lokasinya lebih ke selatan. Pusat kegiatan pertama berada di tikungan Jl. Bintoro yang berupa sentra dagangan. Pusat kegiatan dagangan kedua juga terdapat pada tikungan Jl. Comal, dimana setelah tikungan tersebut (sisi selatan) pengunjung banyak menemui *event* jalanan maupun dagangan yang digelar di lahan parkir bangunan komersial yang tidak dilengkapi pagar permanen. Semakin ke arah selatan dan semakin mendekati area Taman Bungkul tingkat kepadatan pengunjung akan semakin tinggi. Jalur pejalan kaki banyak digunakan sebagai tempat berdagang, dan tepiannya dimanfaatkan pengunjung sebagai tempat duduk maupun parkir sepeda. Jalur kendaraan bermotor banyak dimanfaatkan untuk area berjalan, berolahraga, berjualan dan sebagai area acara jalanan tertentu.

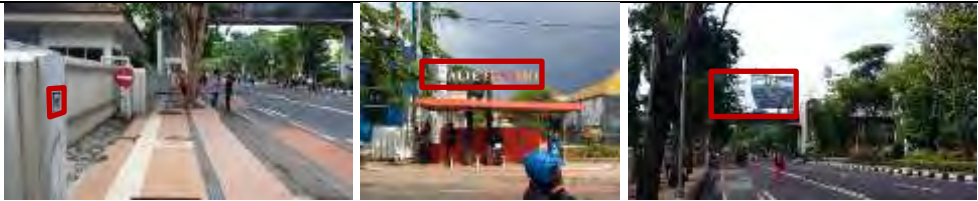
3	<p><i>Human Scale</i></p> <ul style="list-style-type: none"> <i>Signage</i> ataupun berbagai penanda yang ada di zona 5 sebagian ditujukan bagi skala manusia dan kecepatan berjalan manusia, namun elemen <i>signage</i> lainnya didominasi skala yang dapat dilihat oleh pengendara kendaraan yang melintasi dengan kecepatan lebih tinggi. Penanda bangunan maupun struktur yang menunjang pejalan kaki memiliki skala yang menyesuaikan sudut pandang pejalan kaki. Namun media promosi seluruhnya hadir dengan skala besar dan ditujukan untuk menarik perhatian pengguna kendaraan. <div data-bbox="371 1552 1353 1751">

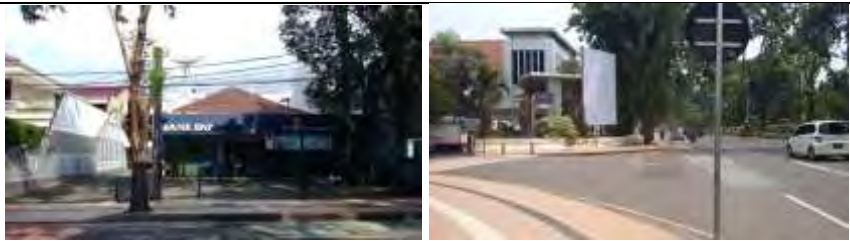
<p>Transparansi 0-50%</p>
5	<p><i>Complexity</i></p> <ul style="list-style-type: none"> ○ Kompleksitas zona 5 memiliki variasi yang sejenis dengan zona 2 yang perpaduan bangun kolonial dan modern hadir secara seimbang. Area ini terdiri dari gabungan permukiman, perdagangan, jasa, maupun fasilitas umum yang hadir dengan tipologi masing-masing fungsi. Rumah hunian terdiri dari tipologi peninggalan kolonial Belanda dan tipologi modern yang berbeda bentuk, siluet, dan detailnya. Komersial terdiri dari yang memanfaatkan bangunan hunian untuk diubah fungsinya. Ketinggian dari bangunan-bangunan yang ada di zona 5 juga mempengaruhi nilai kompleksitasnya, dimana terdapat variasi tingkat mulai dari 1 lantai, 2 lantai, hingga 4 lantai.

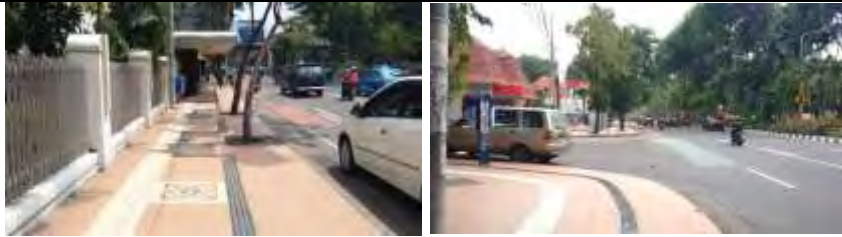
6	<p><i>Coherence</i></p> <ul style="list-style-type: none"> ○ Dengan tidak adanya kesinambungan visual yang ditemukan pada bangunan di sepanjang zona 5, maka satu-satunya elemen pengikat yang konsisten ditemukan adalah desain dan tatanan jalur pejalan kaki beserta elemen <i>street furniture</i>nya. Hal ini disebabkan oleh kurangnya kesinambungan di perimeter koridor Darmo berkaitan dengan siluet bangunan, ketinggian dan jumlah lantai, elemen fasad, maupun elemen pembentuk ruang luar pada lahan bangunan. Dengan demikian satu-satunya yang membantu kesinambungan pada zona ini justru lingkungan pejalan kaki yang menjadikan konsistensi elemen <i>street furniture</i> seperti deretan pohon yang ditanam dengan interval tertentu maupun desain jalur pejalan kaki yang memiliki pola dan jenis perkerasan yang sejenis.

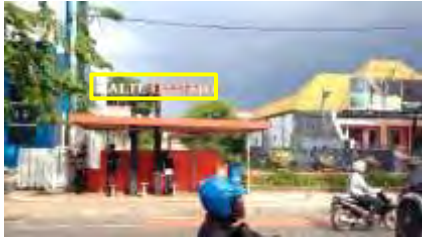
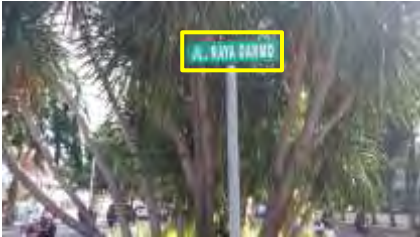
7	<p><i>Legibility</i></p> <ul style="list-style-type: none"> ○ Legibilitas pada zona 2 dihadirkan dengan adanya elemen penanda lokasi yang diintegrasikan pada struktur ruang kota. Terdapat berbagai elemen fisik yang bisa memudahkan pejalan kaki untuk memahami persepsi arah dan lokasi dengan cara dijadikan sebagai titik referensi. Diantaranya adalah halte kendaraan umum yang dilengkapi dengan penanda nama lokasi, maupun penanda lainnya yang menunjukkan identitas lokasi. <div>

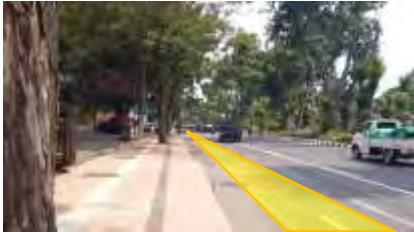
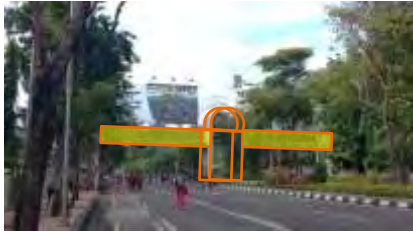
</div> <div> <p><i>Linkage membujur</i></p> <p><i>Linkage melintang</i></p> </div>

</div>
8	<p><i>Linkage</i></p> <ul style="list-style-type: none"> ○ Hubungan fisik dan visual yang ditemukan pada zona 2 dapat berupa elemen yang membujur mengikuti jalan maupun melintang menyeberangi jalan. Jajaran pohon di median jalan menghubungkan 2 sisi jalan raya Darmo. Jalur pejalan kaki sendiri merupakan penghubung yang harus dilintasi kendaraan bermotor untuk mencapai lahan bangunan. Sementara itu jalur sepeda menjadi transisi antara lingkungan pejalan kaki dengan lingkungan kendaraan bermotor. Kemudian struktur jembatan penyeberangan orang yang melintang di atas jalan raya mampu menghubungkan antar sisi jalan yang berbeda. <div>

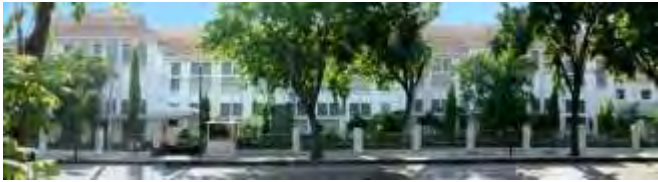
</div> <p>Foto (Sumber: https://teroponganmar.files.wordpress.com/2015/06/gedung-sma-santa-maria.jpg)</p>		<p>Identifikasi Bangunan</p> <p>Alamat: Jl. Raya Darmo no. 49, Tegalsari</p> <p>Fungsi: SMAK Santa Maria</p> <p>Klasifikasi Cagar Budaya: Golongan A</p> <p>Aspek Referensi</p> <p>Atap Ganda, Ventilasi Dinding, Kolom, Balkon Terpadu</p>
<p>Nilai Bangunan</p> <p>Sebagai salah satu bangunan bersejarah di koridor Darmo, SMAK Santa Maria memiliki nilai signifikansi historis sekaligus nilai signifikansi estetika karena bangunan ini mempertahankan kondisi fasad asli dan menyanggah status sebagai bangunan cagar budaya golongan A. Ciri langgam kolonial yang dipertahankan meliputi penggunaan atap ganda yang dipisahkan lubang ventilasi, detil sosoran atap kanopi pada setiap tingkat lantai, proporsi kolom, desain jendela, pintu serta desain balkon yang terpadu dapat dijadikan referensi lebih lanjut dalam pengembangan lingkungan Darmo yang menghormati usaha konservasi.</p>

<p>Visualisasi Elemen Pagar</p>	<p>Tingkat transparansi di sekolah ini memungkinkan untuk menikmati fasad bangunan secara leluasa, desain pagar yang sesuai aslinya kini hanya setinggi 1,5 m karena sekarang terdapat jalur pejalan kaki setinggi 0,3 m.</p>

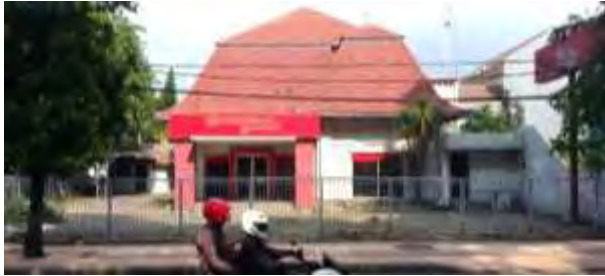
<p>Foto (Sumber: Dokumentasi Penulis, 2016)</p>		<p>Identifikasi Bangunan</p> <p>Alamat: Jl. Raya Darmo no. 75, Tegalsari</p> <p>Fungsi: Eks Bank CIMB Niaga Syariah</p> <p>Klasifikasi Cagar Budaya: -</p> <p>Aspek Referensi</p> <p>Bentukan Atap, Ornamen Detil Konsol dan Dekorasi Fasad</p>
<p>Nilai Bangunan</p> <p>Walau telah terbengkalai pada tahun 2016, bangunan bekas Bank CIMB Niaga Syariah ini masih menyisakan bentukan bangunan peninggalan kolonial sehingga otomatis memiliki nilai signifikansi estetika. Elemen visual utama yang dapat dijadikan referensi adalah bentukan atap perisai khas yang memiliki kemiringan ganda dan menerus tidak dilengkapi dengan elemen listplank walau terdapat detil konsol pada sosorannya. Pada dinding bangunan terdapat kolom dan kanopi yang bersifat dekoratif sementara elemen fasad lainnya telah mengalami perombakkan sehingga tampil lebih modern seperti yang dapat dilihat pada pintu, jendela, maupun penambahan kanopi teras beserta <i>signagenya</i>.</p>

<p>Visualisasi Elemen Pagar</p>	<p>Keseluruhan lahan dikelilingi oleh pagar dengan tinggi sebesar 1,6 meter yang berupa pagar lipat. Tingkat transparansi maksimum dapat dicapai berkat desain pagar yang terdiri dari bilah-bilah vertikal berukuran tipis.</p>

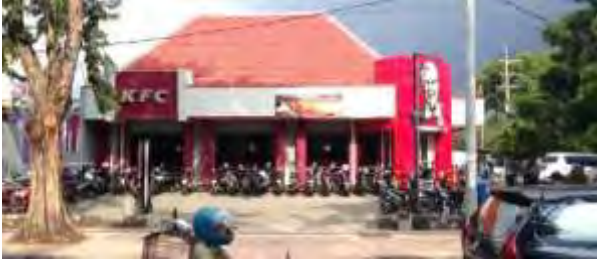
</div> <p>Foto (Sumber: Dokumentasi Penulis, 2016)</p>		<p>Identifikasi Bangunan</p> <p>Alamat: Jl. Raya Darmo no. 101, Tegalsari</p> <p>Fungsi: Restoran KFC</p> <p>Klasifikasi Cagar Budaya: -</p> <p>Aspek Referensi</p> <p>Bentukan Atap, Listplank, Signage, Teras</p>
<p>Nilai Bangunan</p> <p>Tipologi bangunan pojok jalan Bengawan ini mirip dengan bangunan di pojok jalan Kapuas, dapat dilihat dari kesamaan siluet bangunannya. Restoran KFC mengalihfungsikan bangunan ini dengan merubah tampilan fasad pada bagian badan bangunan dan mempertahankan bentukan atapnya. Dengan demikian elemen fasad yang terbentuk memiliki potensi untuk dijadikan referensi sebab tatanannya tidak mengganggu keharmonisan lingkungan. Hal ini dicapai dengan pemanfaatan teras bangunan seperti <i>arcade</i> dan kanopi yang melengkapinya dapat dijadikan aspek pengikat dengan kemiripan seperti visual listplank pada bangunan referensi lainnya. Kedua komposisi tersebut menunjukkan keseimbangan antara elemen yang dijada dengan elemen yang diperbarui.</p>

<p>Visualisasi Elemen Pagar</p>	<p>Walau ketinggian elemen pembatas hanya sebesar 1,5 meter, desain yang diadopsi hanya menyisakan bidang <i>void</i> yang lebih sedikit daripada bidang <i>solid</i>nya. Walau demikian, pagar tidak mendominasi visual berkat bentuknya yang meniru elemen-elemen fasad dan tingkat transparansinya menjadi memadai.</p>

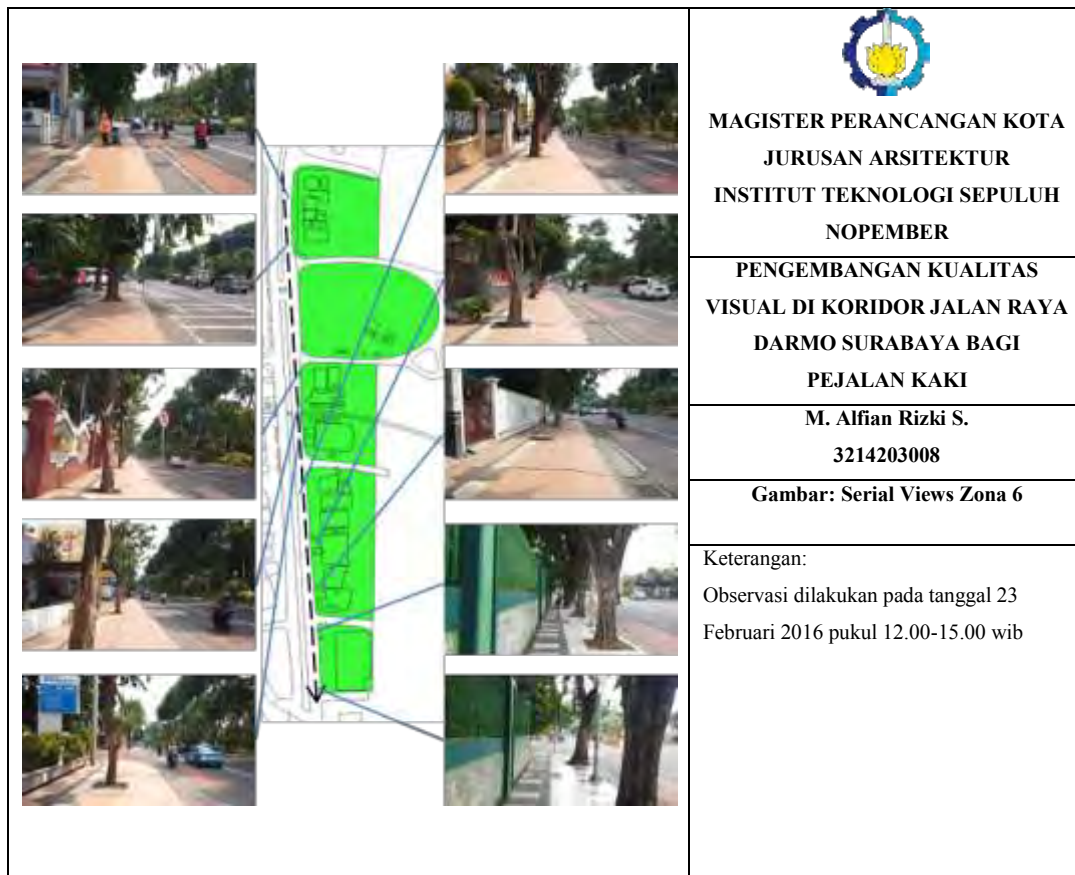
Gambar 4.30 Serial Views Zona 6
(Olahan Penulis, 2016)

Lingkungan pejalan kaki zona 6 pada saat dilakukan observasi memiliki kondisi yang cukup baik dimana kerusakan hanya ditemukan pada 2 lokasi yang berupa terkelupasnya lapisan tegel. Salah satu kerusakan tersebut ditemukan tepat pada jalur pejalan kaki yang berupa ramp yang memang rentan terkena beban kendaraan yang melintas. Jalur pejalan kaki telah dilengkapi dengan lajur khusus bagi penyandang tuna netra. Desain yang ada di zona 6 ini mengikuti desain yang serupa di zona-zona lain. Pengecualian pada area-area tertentu yang memiliki pola desain dan material yang benar-benar berbeda seperti yang ditemui pada perimeter Taman Bungkul maupun mulai pada area Masjid Al Falah hingga ke arah selatan Darmo. Lalu lintas kendaraan bermotor yang melintasi zona ini hanya terjadi penumpukkan di putar balik depan Taman Bungkul dan menjelang lampu lalu lintas seberang Kebun Binatang Surabaya. Bangunan dengan skala yang dominan

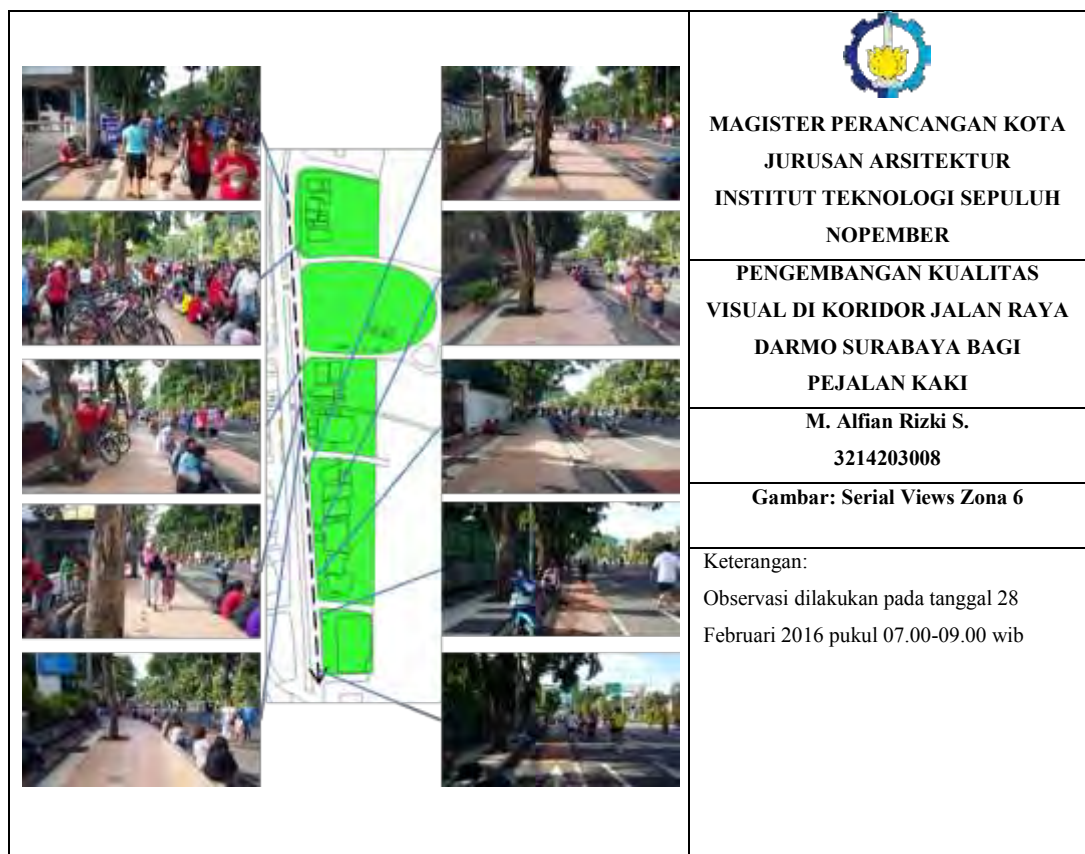
Gambar 4.31 Serial Views Zona 3
(Olahan Penulis, 2016)

Saat dilakukan observasi terdapat 4 orang bersantai di tepi Taman Bungkul, 1 petugas kebersihan dan 1 sepeda motor yang diparkir di jalur pejalan kaki. Lebar jalan raya Darmo sebesar 9 meter dengan 3 lajur untuk kendaraan bermotor dan ½ lajur lainnya dikhususkan sebagai sebagai jalur sepeda. Secara umum deretan pepohonan peneduh di jalur pejalan kaki memiliki interval sebesar 4-5 meter dan memiliki jarak 1-1,5 meter dari tepian lahan bangunan.

Saat diadakan acara Car-Free Day pada minggu pagi, kegiatan pengunjung di zona ini berpusat di sekitar Taman Bungkul sehingga tingkat kepadatannya paling tinggi apabila dibandingkan dengan zona-zona lainnya. Banyak ditemukan pusat kegiatan seperti panggung senam, pedagang dadakan maupun seni jalanan berkumpul di sekitar taman. Selain itu area hunian sekitar saluran air kota juga

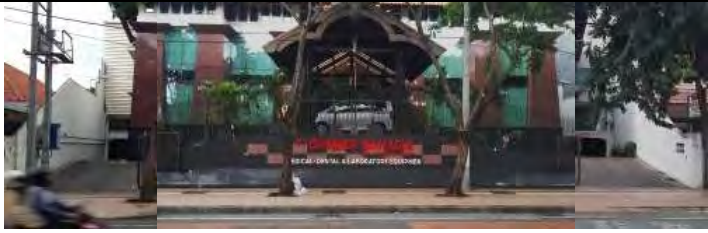
No	Hasil Analisa Koridor Berdasarkan Aspek Pejalan Kaki	
1	<i>Imageability</i>	
	<ul style="list-style-type: none"> ○ Zona 6 memiliki beberapa bangunan dan persil lahan dengan kekhasan tertentu sehingga menghasilkan imajibilitas yang baik. Salah satu faktor adalah skala yang mendominasi visual lingkungan keseluruhan dan memiliki karakter estetika tertentu. Kondisi ini yang ditemukan pada Grha Wonokoyo sehingga bangunan ini memiliki potensi untuk mudah diingat, dan mudah dikenali. 	 
	<ul style="list-style-type: none"> ○ Skala dan ruang terbuka yang dimiliki oleh area Taman Bungkul turut membentuk visual yang ada di zona 6 karena statusnya sebagai salah satu taman utama kota Surabaya. 	 
	<ul style="list-style-type: none"> ○ Berkaitan juga dengan faktor skala maka bangunan kantor PT. Sumber bhagia hadir dengan dominasi yang kuat dan gaya yang modern disesuaikan dengan penggunaan komponen atap perisai agar membaur dengan lingkungannya. Tatanan yang demikian mampu untuk menghadirkan nilai imajibilitas bagi zona 6 ini.

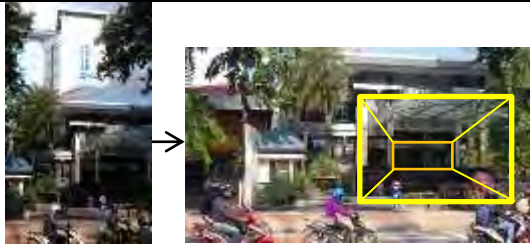
<p>Ruang visual 1 Ruang visual 2</p>	
3	<p><i>Human Scale</i></p> <ul style="list-style-type: none"> Bangunan tinggi yang terbagi menjadi bagian menara dan bagian podium terpisah seperti Grha Wonokoyo telah berusaha untuk mengintegrasikan visualnya agar sesuai skala manusia, hal ini diwujudkan dengan adanya kemunduran menara dari tepi jalan utama, serta dengan adanya perlakuan khusus bagi fasad bangunan podiumnya seperti dengan penambahan kanopi dan perbedaan ketinggian lantai. Bangunan lainnya juga banyak memanfaatkan kemunduran bangunan untuk “melunakkan” skala besar bangunan untuk lingkup visual manusia.

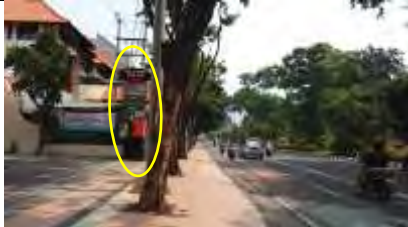
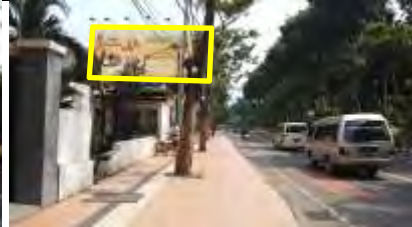
<ul style="list-style-type: none"> ○ Tata informasi yang ada di zona 6 memiliki dimensi yang memadai bagi skala manusia yang berjalan kaki. Dimensi yang lebih besar dan ditujukan bagi pengendara kendaraan ditemukan pada reklame-reklame yang dipasang tinggi dari permukaan jalan.
	<div style="display: flex; justify-content: space-around; align-items: center;">

</div> <div style="display: flex; justify-content: space-around; align-items: center;"> Skala Pejalan Kaki Skala Pengendara Kendaraan </div>
4	<p><i>Transparency</i></p> <ul style="list-style-type: none"> ○ Bagi seluruh bangunan komersial, aspek visibilitas menjadi hal yang utama untuk menarik pengunjung sehingga elemen pagarnya didesain dengan tingkat transparansi yang tinggi. Namun bagi beberapa bangunan hunian memiliki penghalang visual yang masif sehingga pejalan kaki hanya bisa melihat visual berupa siluet bangunan dan tidak dapat memperkirakan aktivitas dibaliknya. <div style="display: flex; justify-content: space-around; align-items: center;">

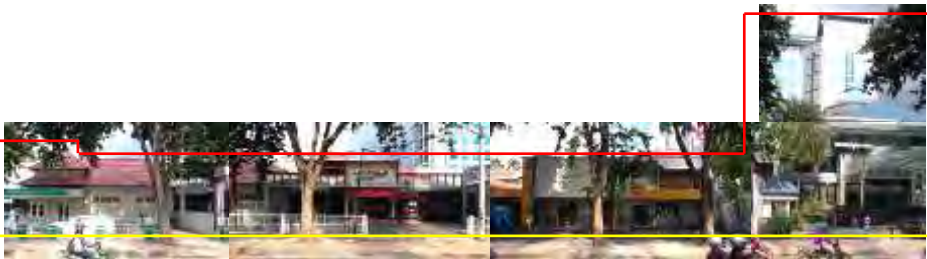
<p>Kantor Bank dengan gaya modern</p> </div> </div>
6	<p><i>Coherence</i></p> <ul style="list-style-type: none"> ○ Konsistensi dan kesinambungan visual tidak banyak ditemukan pada fasad bangunan kecuali dengan penggunaan bentuk atap senada maupun pengulangan pola pagar bangunan. Terdapat juga kelompok kecil (<i>cluster</i>) bangunan yang memiliki kesamaan ketinggian bangunan namun hanya sebatas 2-3 bangunan sebelum <i>skyline</i> membentuk ketinggian berbeda. <div style="text-align: center;">

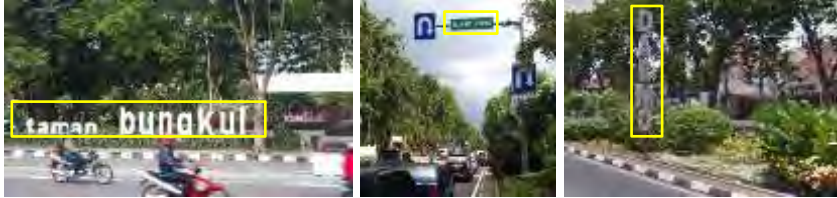
7	<p><i>Legibility</i></p> <ul style="list-style-type: none"> ○ Terdapat berbagai elemen fisik yang bisa memudahkan pejalan kaki untuk memahami persepsi arah dan lokasi pada zona 6. Diantaranya adalah penanda nama lokasi di Taman Bungkul, maupun penanda lainnya yang membantu menunjukkan identitas area tertentu seperti yang terdapat di rambu lalu lintas dan <i>public sculpture</i> di median

<p>jalan.</p> <div>

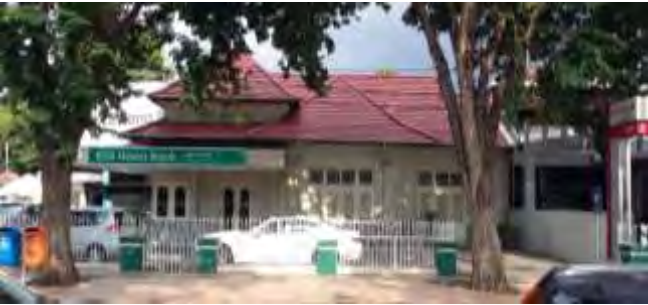
<p>Foto (Sumber: Dokumentasi Penulis, 2016)</p>		<p>Identifikasi Bangunan</p> <p>Alamat: Jl. Raya Darmo no. 103, Tegalsari</p> <p>Fungsi: Bank KEB Hana</p> <p>Klasifikasi Cagar Budaya: -</p> <p>Aspek Referensi Atap, Ventilasi, Jendela, Podium</p>
<p>Nilai Bangunan</p> <p>Bangunan komersial di pojok utara zona 6 ini mempertahankan ornamen dan dekorasi fasad gaya kolonial sehingga mampu mencerminkan keaslian dan sekaligus memiliki nilai signifikansi estetika. Berbagai komponen fasad seperti bentukan atap, adanya lubang ventilasi diantara atap, talang yang terekspos, keaslian desain jendela, adanya elemen podium pada dinding bangunan hingga ornamen pada sosoran atap memberikan gambaran yang jelas sebagai referensi pengembangan koridor Darmo. Elemen penanda yang menempel pada bangunan secara baik telah diatur dan tidak mendominasi keseluruhan fasadnya.</p>

<p>Visualisasi Elemen Pagar</p>	<p>Tingkat transparansi yang tinggi dihadirkan oleh elemen pagar yang berupa deretan batang vertikal setinggi 1,5 meter sehingga visual fasad bangunan dapat terlihat dengan baik.</p>

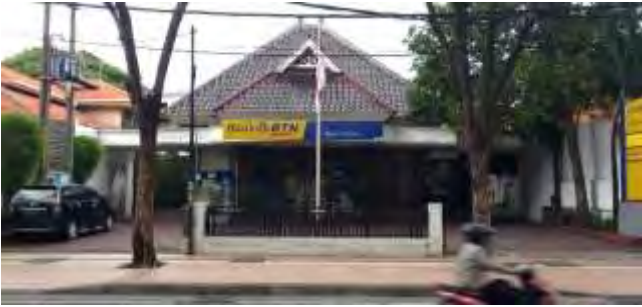
<p>Foto (Sumber: Dokumentasi Penulis, 2016)</p>		<p>Identifikasi Bangunan</p> <p>Alamat: Jl. Raya Darmo no. 123, Wonokromo</p> <p>Fungsi: Bank BTN</p> <p>Klasifikasi Cagar Budaya: -</p> <p>Aspek Referensi Bentukan Atap, Dormer, Listplank</p>
<p>Nilai Bangunan</p> <p>Jejak massa bangunan peninggalan kolonial masih terlihat walaupun bangunan ini telah dialihfungsikan dan wajah bangunannya diubah untuk memenuhi kebutuhan aktivitas sesuai dengan fungsinya sebagai Bank. Bangunan ini memiliki nilai signifikansi estetika karena adanya berbagai elemen seperti bentukan atap perisai, elemen dekorasi atap berupa dormer, maupun penggunaan komponen listplank yang sekaligus menjadi kanopi bagi lantai dasar bangunan. Pencapaian dari tampilan tersebut ialah keselarasan bangunan komersial ini terhadap kondisi koridor Darmo sebagai situs cagar budaya.</p>

<p>Visualisasi Elemen Pagar</p>	<p>Transparansi bangunan dicapai dengan penggunaan pembatas perimeter berupa pagar setinggi 1,5 meter yang terdiri dari podium dasar yang diteruskan dengan bilah-bilah vertikal, memungkinkan pengamat untuk memandang melewati elemen pagar.</p>

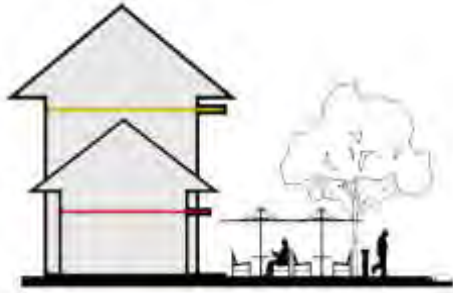
Tabel 5.6 Kriteria dan Konsep Desain Aspek *Complexity*

Kriteria Khusus <i>Complexity</i>	Bangunan-bangunan sebaiknya memiliki massa dan warna dominan yang memperkaya lingkungan fisik dan sekaligus saling melengkapi.
Konsep Desain	<p>Penentuan warna dominan yang diterapkan pada bangunan-bangunan utama di koridor Darmo. Warna-warna yang lain akan digunakan sebagai aksen. Kompleksitas koridor juga dapat ditingkatkan dengan tambahan ruang aktivitas sosial bagi pejalan kaki dalam bentuk taman publik, atau area kuliner <i>outdoor</i> yang terintegrasi dengan jalur pejalan kaki.</p>

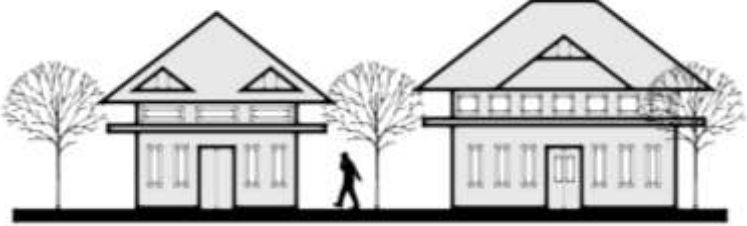
Tabel 5.7 Kriteria dan Konsep Desain Aspek *Coherence*

Kriteria Khusus <i>Coherence</i>	Fasad bangunan yang ada sebaiknya tampil dengan garis besar yang seragam. Jarak vegetasi bagi lansekap juga perlu diseragamkan dan variasi yang setipe.
Konsep Desain	<p>Bagi bangunan-bangunan, proporsi jendela di lantai dasar dapat diseragamkan. Keselarasan lain bisa didapat dengan penggunaan jenis vegetasi yang sejenis pada masing-masing zona, elemen pagar dengan desain yang mengulang bentuk fasad, dan penggunaan <i>street furniture</i> yang senada.</p>

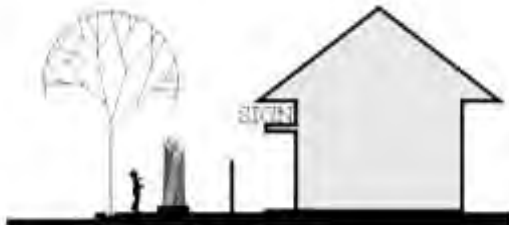
Tabel 5.8 Kriteria dan Konsep Desain Aspek *Legibility*

Kriteria Khusus <i>Legibility</i>	Perlu untuk melengkapi koridor kota dengan berbagai objek yang menjadi penanda visual.
Konsep Desain	<p>Bangunan-bangunan yang memiliki peranan pendukung karakter Darmo perlu diberikan elemen penanda yang menghormati kaidah konservasi. Untuk petunjuk orientasi, objek <i>public art</i> dengan tema kolonial dapat diletakkan pada lokasi-lokasi tertentu.</p>

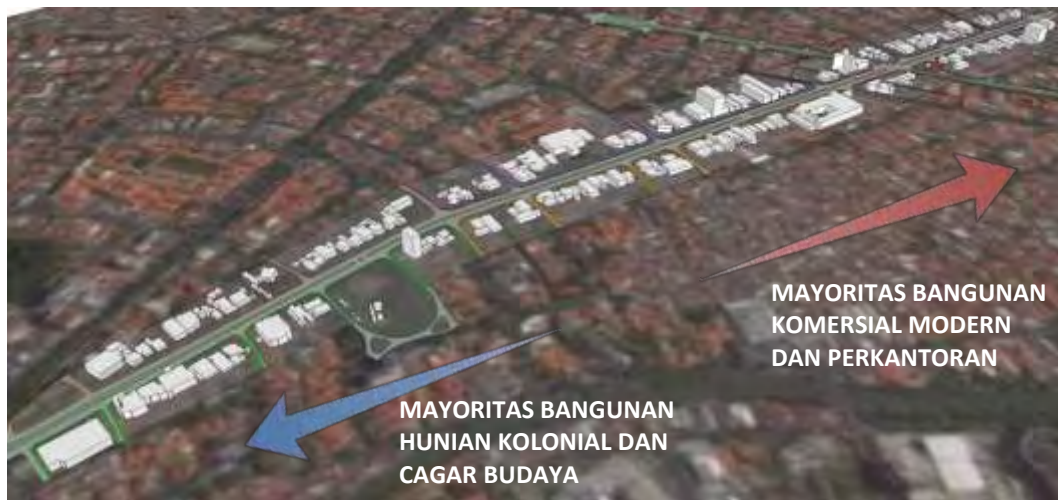
Gambar 5.2 *Bird-eye View* Lingkup Koridor Darmo

Pengembangan Darmo untuk memperkuat kualitas visual yang lebih berorientasi kepada pejalan kaki berarti melakukan pengembangan terhadap komponen bangunan perimeter (fasad bangunan baru/*infill*, *signage*, pagar, garis besar bangunan), lingkungan pejalan kaki (meliputi jalur pejalan kaki, vegetasi dan *street furniture*), serta lingkungan kendaraan (jalur transportasi) sehingga diharapkan mampu menjaga tema pembangunan asli koridor Darmo sebagai salah satu situs cagar budaya peninggalan kolonial Belanda di Kota Surabaya.

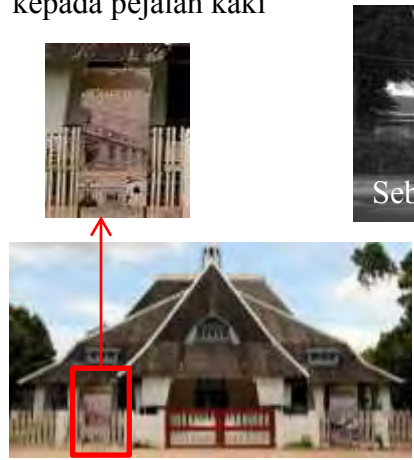
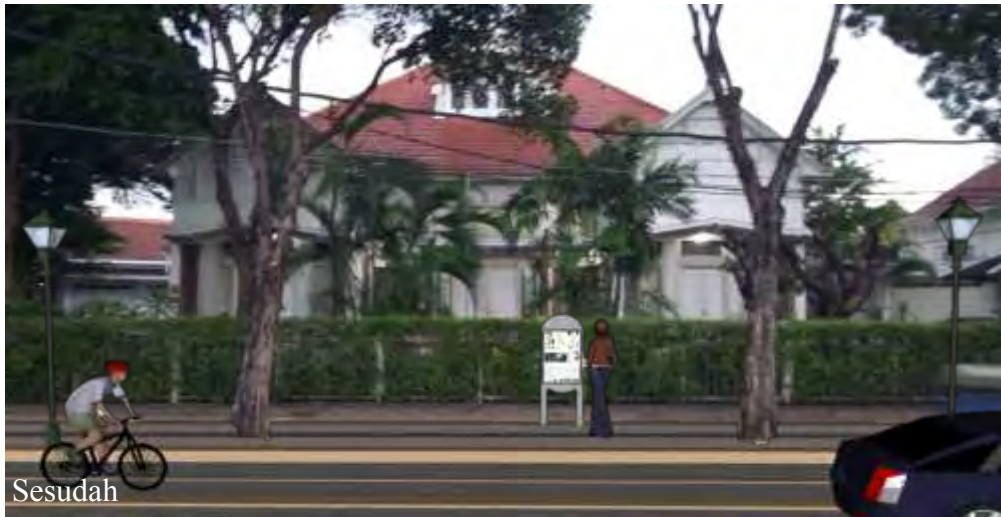
Sebagai upaya untuk menjaga status koridor Darmo sebagai bagian dari situs cagar budaya Darmo, identifikasi bangunan cagar budaya maupun yang masih memiliki keaslian bentuk kolonial perlu diinformasikan kepada pejalan kaki

Perpustakaan Bank Indonesia juga pernah memajang informasi mengenai sejarah de Javasche Bank. Metode ini serupa dengan arahan pengembangan yang dimaksud.

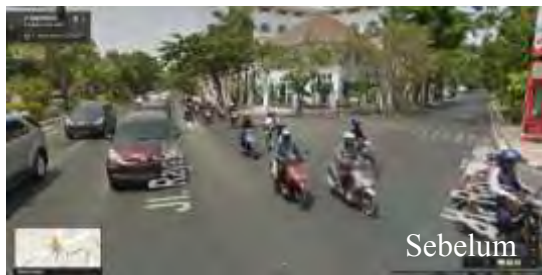
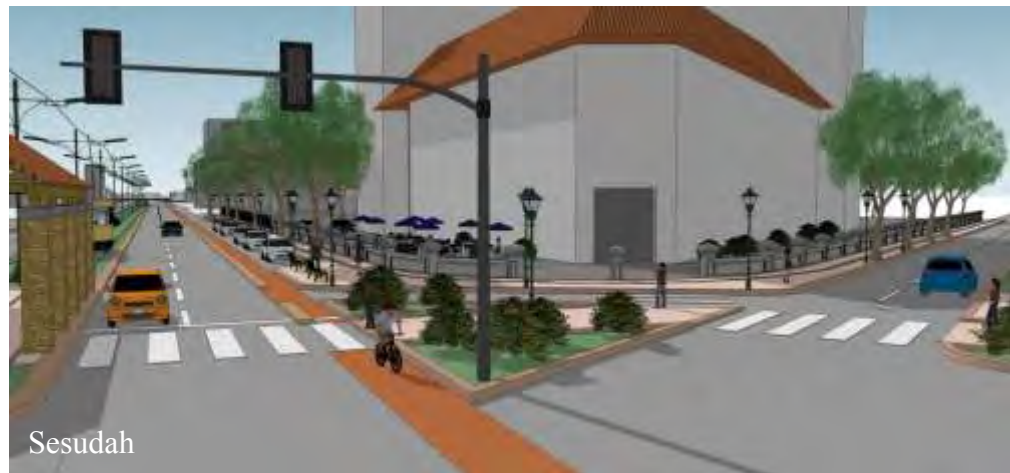
Zona yang mendekati area transisi ke CBD Basra memiliki desain jalan dan metode *traffic calming* yang berbeda mengingat tingginya *activity generator* di zona ini

Sebelum

Sesudah

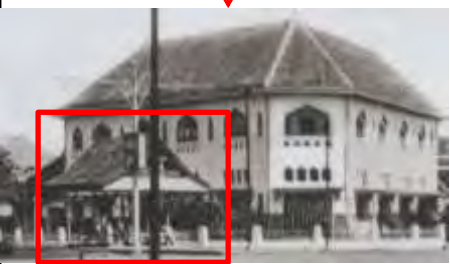
Halte tram berfungsi sebagai pemerkuat visual Darmo sebagai situs cagar budaya, dimana bentuk dan posisi halte mengikuti kondisi tahun 1924. Bentuk halte yang berongga juga bisa diterapkan sebagai pintu gerbang, batas menuju area Darmo yang digunakan untuk acara CFD di akhir pekan.
